## **Bilan Scientifique**

### **SAN NICOLAO - COSTA VERDE (Corse)**

*L'Aqueduc de Moriani*

### **L'Aqueduc de Moriani « Canal de la Forge » dit « Ercate »**

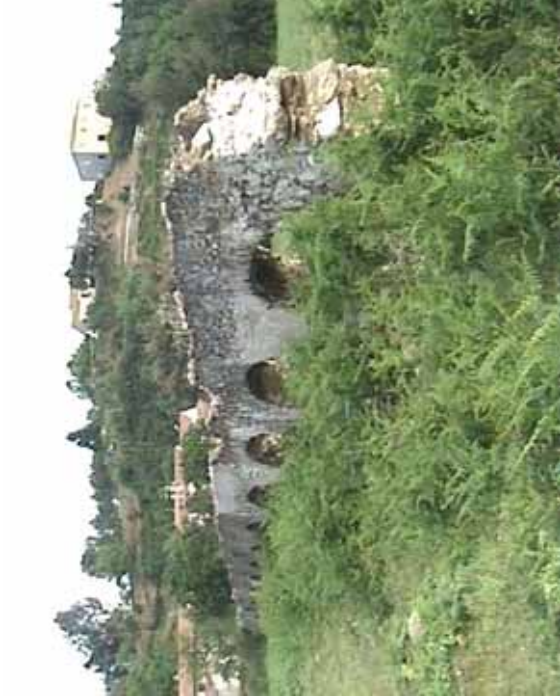
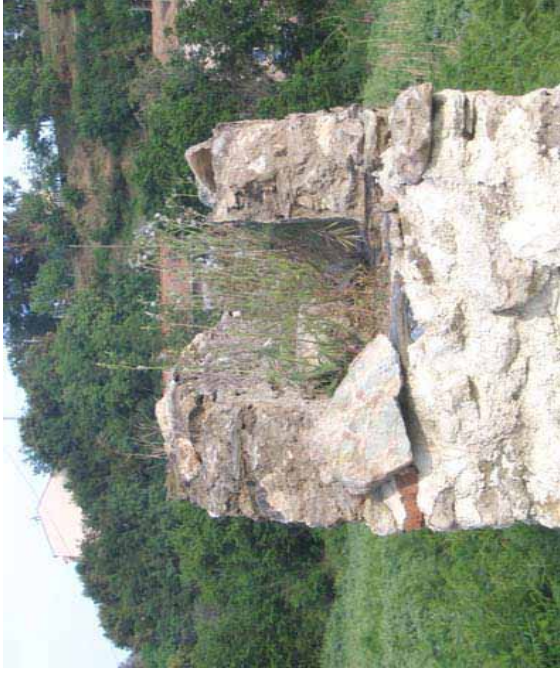
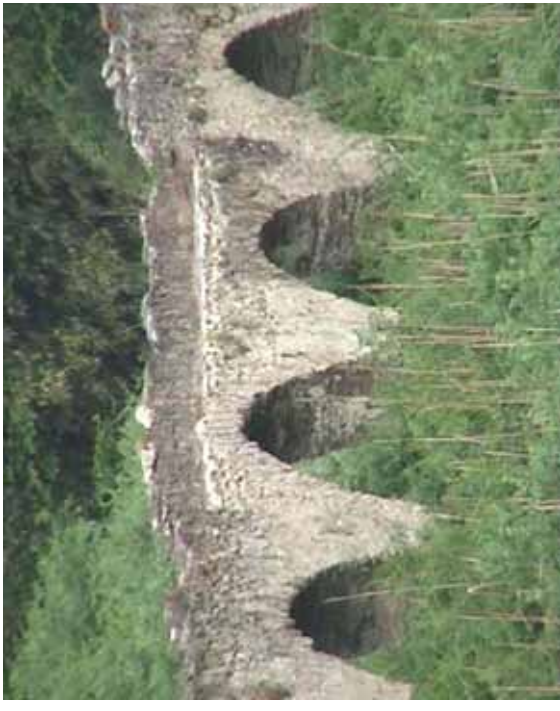
**Planche N°2**

Il est détruit en plusieurs endroits. Il est construit en moellons équarris, en lauzes de schistes et en petit appareil. Le spécus possède un conduit large de 40 cm et haut de 50 cm. Il est bordé de deux murets de 25 cm d'épaisseur. Le courant d'eau se situe à 1,85 m au-dessus du sol. Les piédroits internes semblent n'avoir jamais été recouverts d'un enduit de finition permettant une meilleure circulation de l'eau. Nous n'avons pas pu non plus retrouver d'étanchéité sur le fond du lit et les angles. Il semble qu'un lit de pierres plates ou de lauzes grises, d'égale épaisseur ait été posée sur toute la longueur du lit de l'aqueduc.

**Le canal de l'aqueduc : Vues des piliers et du lit en lauzes.**

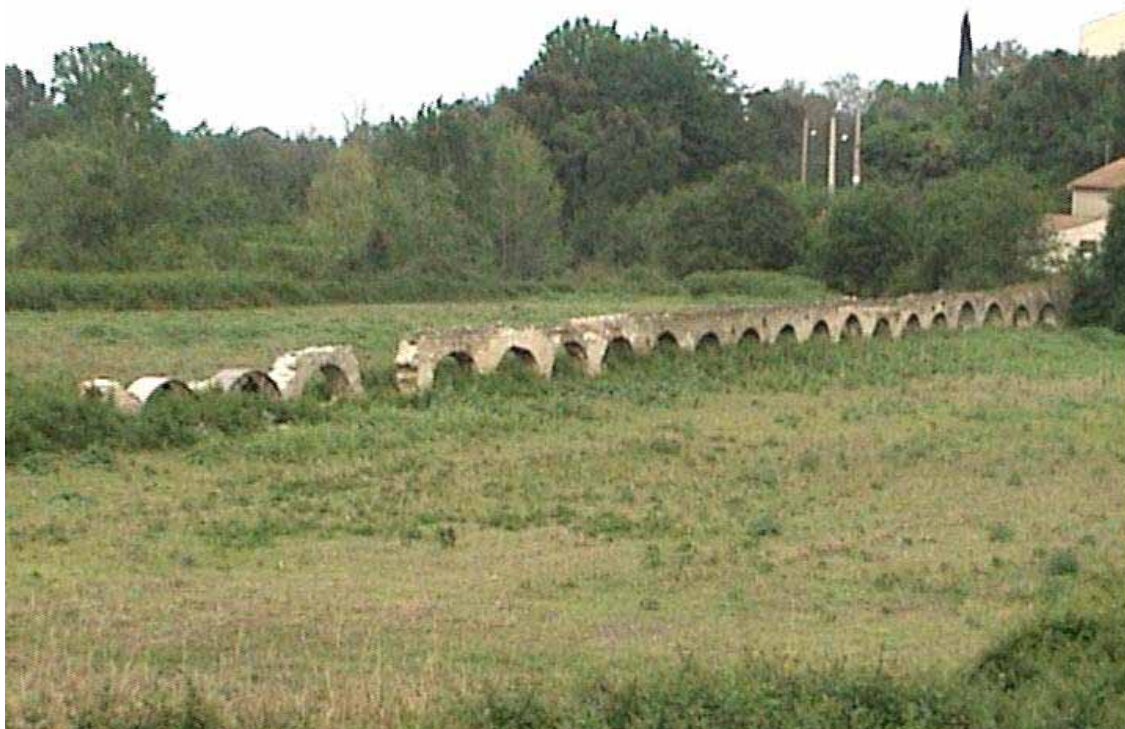
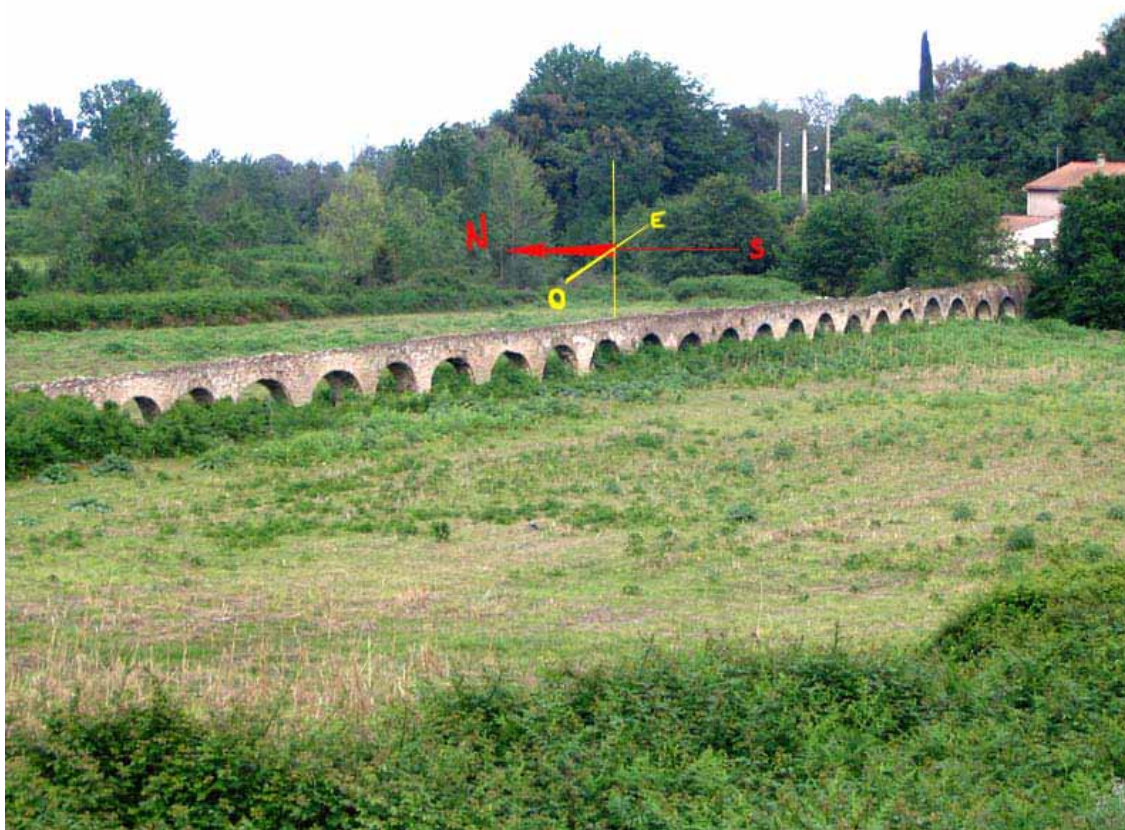
**Planche N°1**

**Moriani-Plage, Commune de San-Nicolao. Corse  
Vue Générale de l'Aqueduc de Moriani dit de la Forge.  
Avant et Après reconstitution**
